1. 試料採取履歴

採取年月日		
採取箇所(建材名称)	AS-8 外壁:ボード(一部)1	
建物、配管設備、機器等の名称及び用途	名称	
	用途	壁材
施工年及び建築物への施工などを採用した年	1975年7月1日	
建物などの採取部位及び場所	採取部位	外壁
	場所	
形状又は材質	塗材状+繊維強化板状	
試料の大きさ及び採取方法	JIS A 1481-1 試料の採取法準拠	
採取者氏名	株式会社調査診断センター 松本慎二 一般建築物石綿含有建材調査者	
採取箇所選定者	株式会社調査診断センター 堂上由紀 一般建築物石綿含有建材調査者

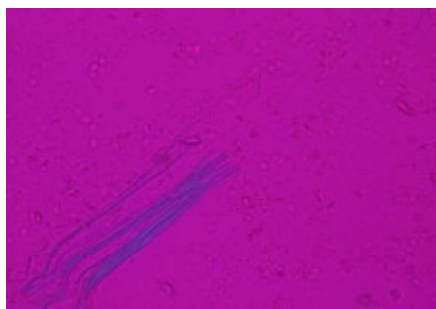
試料観察写真

層	部位、形状	色	比率	石綿の有無	石綿の種類	石綿推定含有率
1	骨材含む塗材	クリーム	5%	無	-	-
2	繊維強化板状	淡灰茶	95%	有	クリソタイル	0.1-5%
***	*****	*****	***	*****	*****	*****
***	*****	*****	***	*****	*****	*****
***	*****	*****	***	*****	*****	*****

石綿種類	クリソタイル		
観察機器	偏光顕微鏡	形態・色	曲線状
視野倍率	400倍	多色性	無
浸液の屈折率	1.550	複屈折	低
室温	25℃	消光角	直消光
分散色	⊥青 // 赤紫	伸長性	正
